Valutazione della vulnerabilità sismica della chiesa di sant'Agostino ad Amatrice tramite analisi multitemporali

Seismic vulnerability assessment of the Sant'Agostino in Amatrice using multi-temporal analyses

ALESSANDRO GRAZZINI, GIULIA SAMMARTANO, NANNINA SPANÒ, SEBASTIANO FOTI, FILIBERTO CHIABRANDO, ANTONINO QUATTRONE, MARCO ZERBINATTI

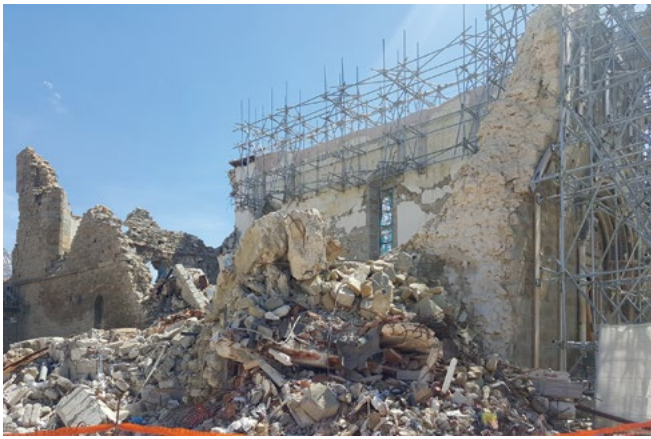
Figura 1. Situazione del crollo della chiesa di Sant'Agostino ad Amatrice prima della rimozione delle macerie (29 luglio 2017).

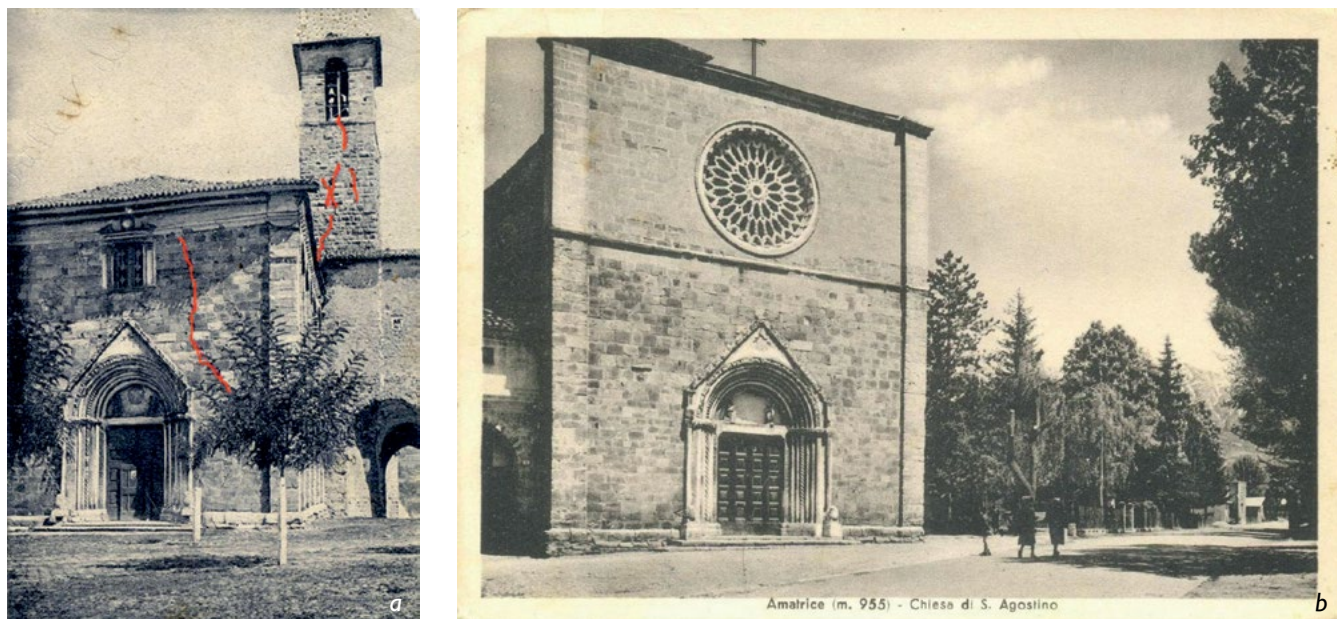
Dall'osservazione di immagini storiche disponibili è emerso che all'inizio del XX secolo erano presenti già alcune lesioni, causate da eventi sismici intercorsi nei decenni precedenti, visibili nella facciata e nel campanile (Figura 4a). Negli anni trenta la facciata fu rinnovata nella parte superiore

Figura 4. La chiesa di Sant'Agostino ad Amatrice: (a) una cartolina di inizio '900 mostra lesioni sulla facciata e sul campanile, evidenziate in rosso; (b) la situazione dopo la ricostruzione della facciata.

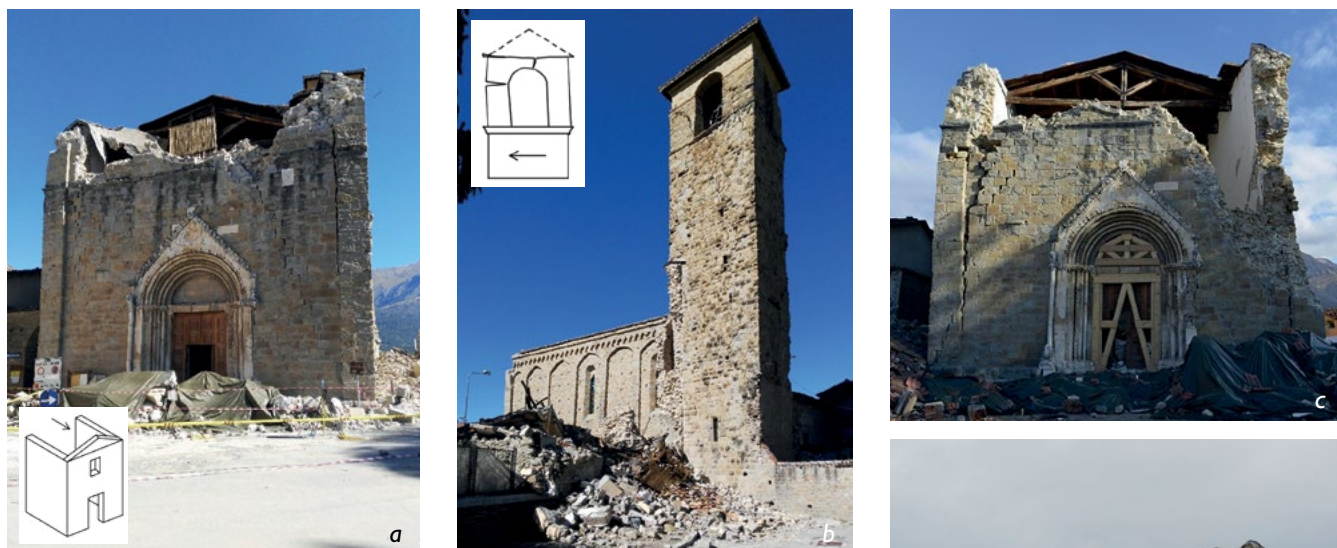
Figura 5. Evoluzione dei crolli durante la sequenza sismica. (a) La chiesa di Sant'Agostino dopo la prima scossa sismica del 24 agosto 2016. (b) Il crollo dell'arco "Carbonara" e il danno sulle strutture murarie del campanile (le immagini riportano anche gli schemi dei meccanismi di danno in relazione agli elementi architettonici della chiesa, secondo la Direttiva del Presidente del Consiglio dei Ministri 9 febbraio 2011, Valutazione e riduzione del rischio sismico del patrimonio culturale con riferimento alle Norme tecniche per le costruzioni di cui al D.M. 14/01/2011. Pubblicata nella G.U. n. 47 del 26/02/2011, suppl. ord. n. 54, 2011) (c) Progressivo collasso della facciata dopo il sisma del 30 ottobre 2016. (d) Ultimo collasso dopo il terremoto del 18 gennaio 2017.

Durante la prima grande scossa sismica del 24 agosto 2016, la chiesa di Sant'Agostino ha subito il crollo della parte superiore della facciata con rosone, facendo collassare a terra anche la porzione di tetto ad essa collegata (Figura 5a). Il campanile risultava gravemente danneggiato in corrispondenza della cella campanaria, mentre l'arco "Carbonara" era

crollato totalmente (Figura 5b). La seconda grande scossa sismica del 30 ottobre 2016 ha causato un incremento del danno lungo le murature d'ambito con alcuni isolati crolli (Figura 5c). Infine, il 18 gennaio 2017 la scossa di magnitudo 5.5 ha innescato il crollo di gran parte delle murature esistenti, già gravemente lesionate, compresa parte della facciata, l'intero tetto e il campanile (Figura 5d), lasciando la chiesa nelle attuali condizione di crollo quasi totale.

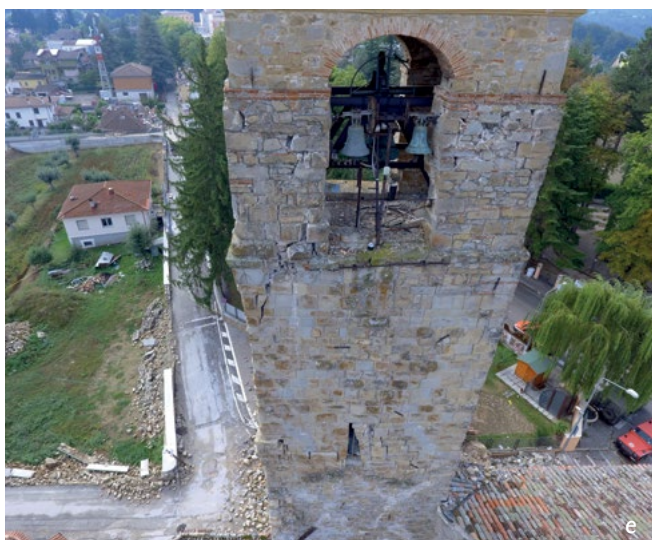
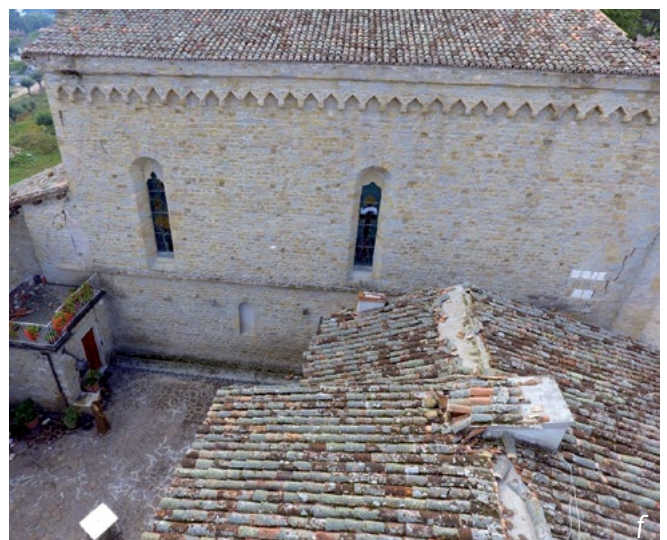
Figura 6. Una sequenza di immagini da UAV acquisite dal gruppo SAPR dei Vigili del Fuoco dopo il 24 agosto 2016. (a) muratura danneggiata in prossimità dell'intervento di inserimento del rosone in facciata, caratterizzata da una elevata vulnerabilità; (b-c) effetto del ribaltamento della facciata, visto da entrambi i lati; (d) Arco "Carbonara" completamente collassato, caratterizzato da murature solo sovrapposte e non ammassate alla parete della chiesa; (e) il fronte ovest della torre campanaria, non molto visibile dal basso, presenta lesioni evidenti già dopo la prima forte scossa, sicuramente di entità più ingente rispetto agli altri fronti; (f) fronte ovest, presenta fessurazioni evidenti soprattutto nella parte absidale della chiesa.

Oltre ai crolli del fronte principale e del campanile, anche l'arco "Carbonara" è collassato totalmente (Figura 6d). La struttura in muratura di tale arco non era ammortata alla muratura della chiesa, e quindi ha subito un immediato distacco collassando senza poter usufruire di una collaborazione

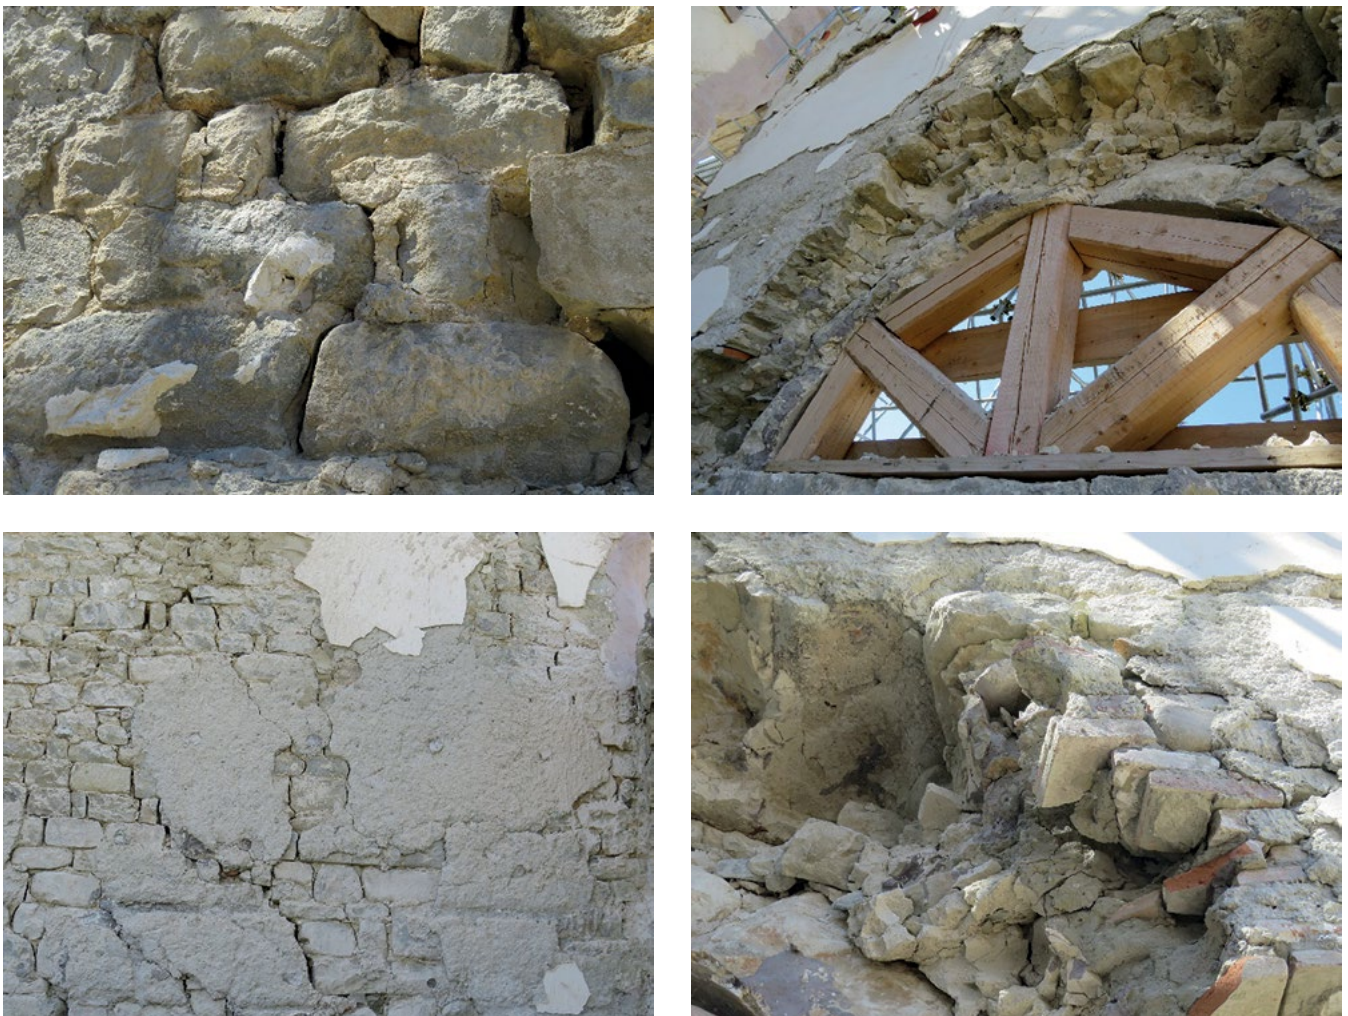
Figura 20. Diversi particolari dei punti di iniezioni cementizie rilevabili sulle superfici e all'interno della tessitura muraria.

Nella Figura 20 è possibile osservare, all'interno della tessitura muraria messa a nudo dalle lesioni del sisma, la presenza di iniezioni di cemento precedentemente eseguite, negli anni '80, per riparare una fessura aperta dal terremoto del 1979. Non sono presenti barre d'armatura per la cucitura trasversale delle precedenti fessure (come preventivato nel progetto del 1980), bensì solo colli di cemento a semplice risarcitura. Inoltre è stato possibile constatare, da riprese interne all'edificio, che, diversamente da quanto riportato nel progetto iniziale, i lavori di consolidamento dei primi anni '80 hanno previsto anche un generale e diffuso rinforzo delle pareti lesionate mediante iniezioni cementizie (Figura 20b, c, d). Tuttavia, come oramai ampiamente riconosciuto nel dibattito scientifico, l'inserimento di materiali cementizi, di natura molto rigida, è spesso causa di incompatibilità

con l'originaria e più debole muratura storica. In particolare la semplice risarcitura puntuale delle lesioni non ha assolutamente risolto le vulnerabilità dei precedenti quadri fessurativi, che, come dimostrato dalle analisi geomatiche, si sono riaperti prevalentemente nei medesimi punti del passato. Occorre altresì constatare il buon ammassamento del cordolo sommitale che, sebbene realizzato con struttura in c.a. molto pesante, è stato tuttavia realizzato con degli inghisaggi verticali molto efficaci che durante le prime scosse sono riusciti a trattenere le pareti sottostanti evitandone il ribaltamento, e contemporaneamente garantire un buon comportamento scatolare all'edificio.

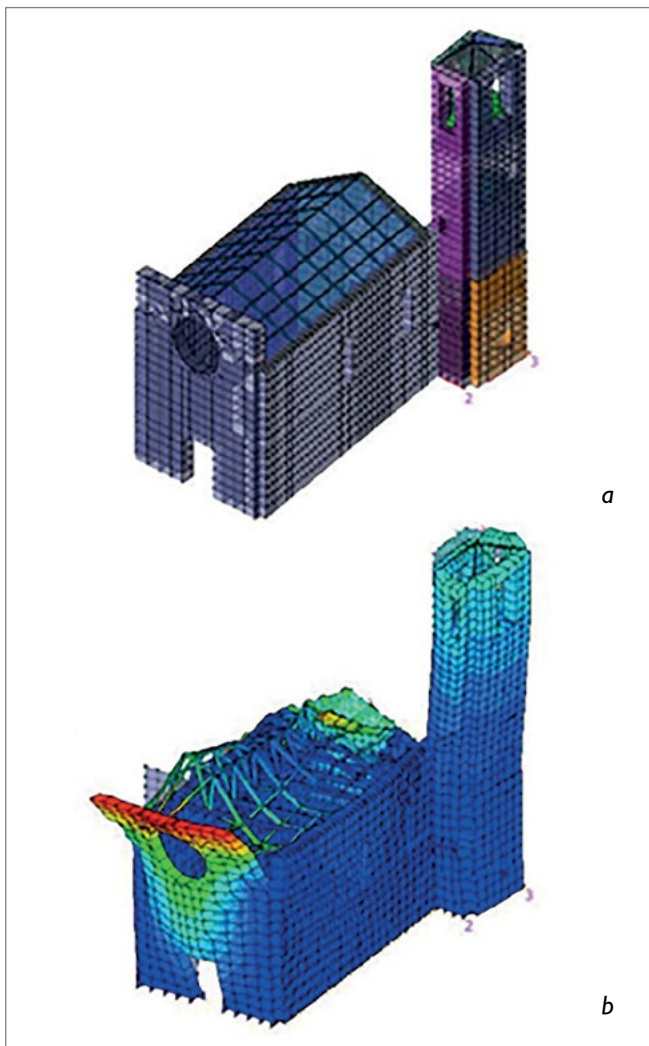
La deformazione dell'edificio, mostrata nella Figura 22b associata alla combinazione di carico relativa alle azioni sismiche simultaneamente in atto nelle due direzioni ortogonali, evidenzia notevoli somiglianze con il danno rilevato in situ in occasione della scossa sismica del 24 agosto 2016. In particolare, anche dalla modellizzazione numerica risulta che la deformazione principale che ha condotto al collasso è legata alla parte superiore della facciata (Figura 22b), perché la componente sismica rilevante (est-ovest) era ortogonale ad essa. Come spesso accade per gli edifici religiosi, il meccanismo di danno più frequente per le chiese è riconducibile a cinematismi fuori piano di macroblocchi murari.

Figura 22 (a) Modello strutturale agli elementi finiti; (b) simulazione numerica della deformazione della chiesa durante la scossa sismica del 24 agosto 2016

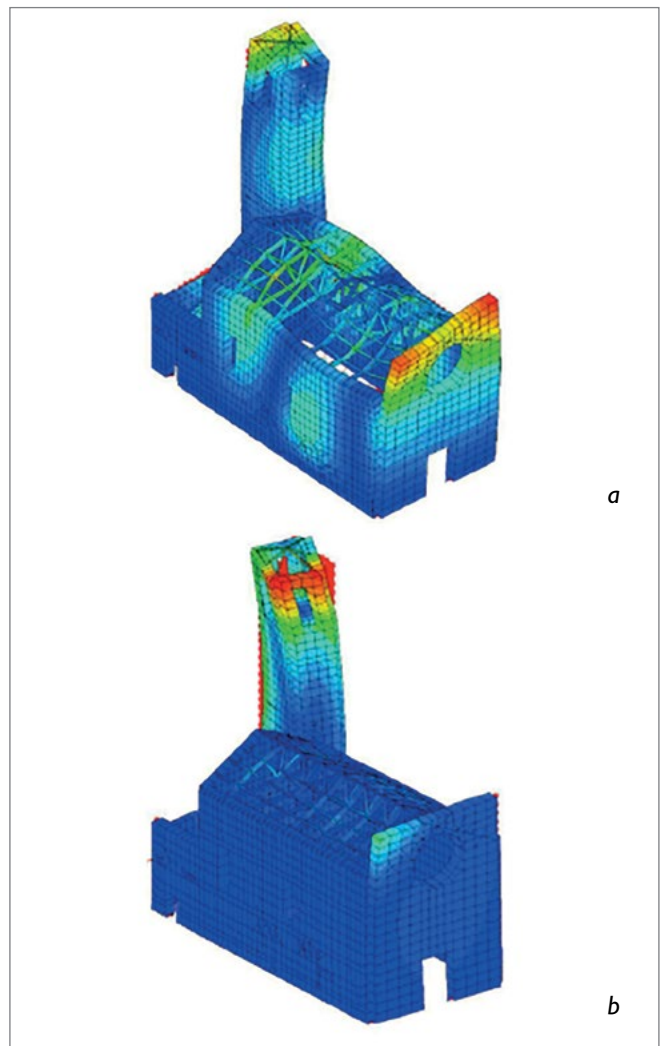
La Figura 23 mostra due principali modalità di vibrazione valutate dall'analisi dello spettro di risposta modale. La Figura 23a rappresenta una deformazione modale corrispondente al ribaltamento della porzione superiore della facciata, con un periodo di vibrazione di 0,18 secondi. La Figura 23b illustra una deformazione modale principale che interessa la cella del campanile con un periodo di vibrazione di 0,23 secondi. Questi periodi di vibrazione corrispondono ai valori massimi di accelerazione sismica all'interno degli spettri sismici locali di Figura 21 e al danno reale subito dalla chiesa. Lo spettro di progetto utilizzato è stato ridotto dal fattore di struttura "q" = 2,24 (in funzione della regolarità geometrica e della tipologia costruttiva della chiesa) che ha tenuto conto del comportamento non lineare della muratura, in accordo con le normative tecniche e in linea con i valori presenti nella casistica degli edifici storici in muratura.

Il campanile, essendo una struttura snella, è stato soggetto ad alte oscillazioni nella cella campanaria, le quali risultano evidenti anche nel modello numerico (Figura 23b). La mappa delle tensioni principali, in particolare l'alto livello di sollecitazione sui lati della facciata, è in accordo con il reale quadro fessurativo (Figura 24).

Figura 23. Principali modalità di vibrazione valutate nell'analisi modale: (a) deformazione modale corrispondente al ribaltamento della porzione superiore della facciata (periodo di vibrazione 0,18 secondi); (b) deformazione modale che interessa la cella campanaria (periodo di vibrazione 0,23 secondi).

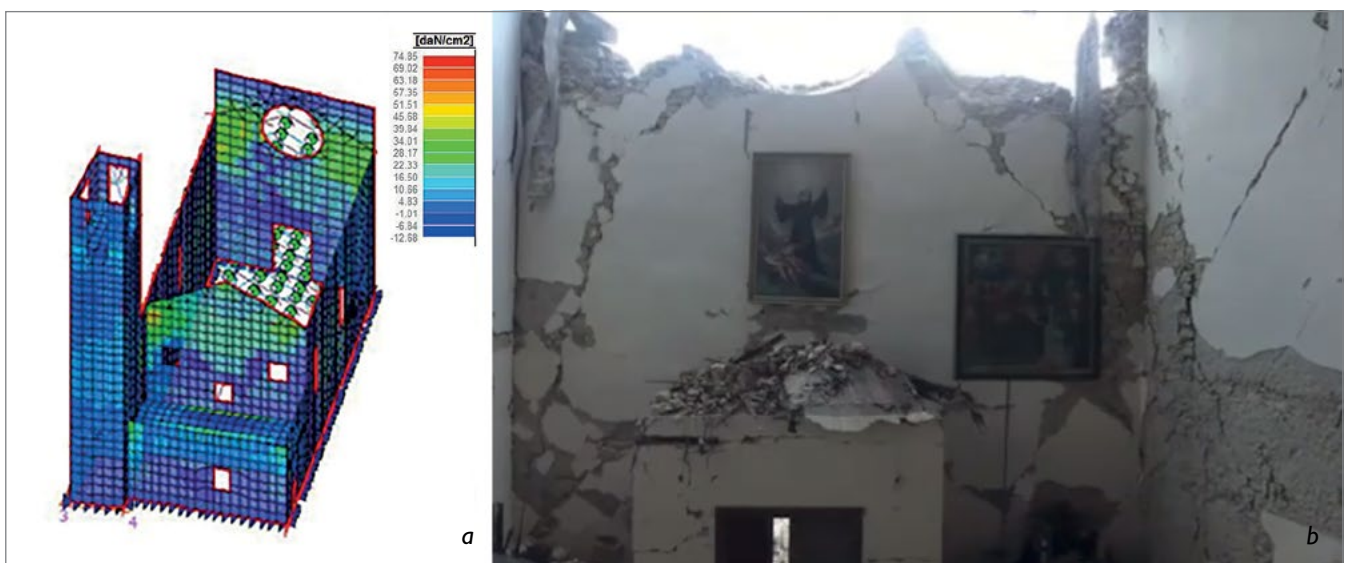
Figura 24. (a) Mappa delle tensioni principali nelle strutture murarie della chiesa di Sant'Agostino dopo scossa sismica del 24 agosto 2016; (b) stato di danno reale nella facciata vista dall'interno chiesa.
