Valutazione della vulnerabilità sismica della chiesa di sant'Agostino ad Amatrice tramite analisi multitemporali

Seismic vulnerability assessment of the Sant'Agostino in Amatrice using multi-temporal analyses

ALESSANDRO GRAZZINI, GIULIA SAMMARTANO, NANNINA SPANÒ, SEBASTIANO FOTI, FILIBERTO CHIABRANDO, ANTONINO QUATTRONE, MARCO ZERBINATTI

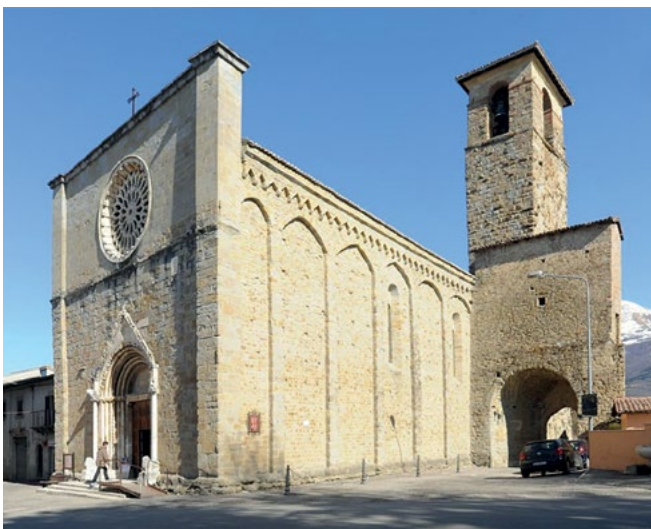
Figura 3. La chiesa di Sant'Agostino prima degli eventi sismici del 2016-17. (<https://closer.colasantiaste.com>).

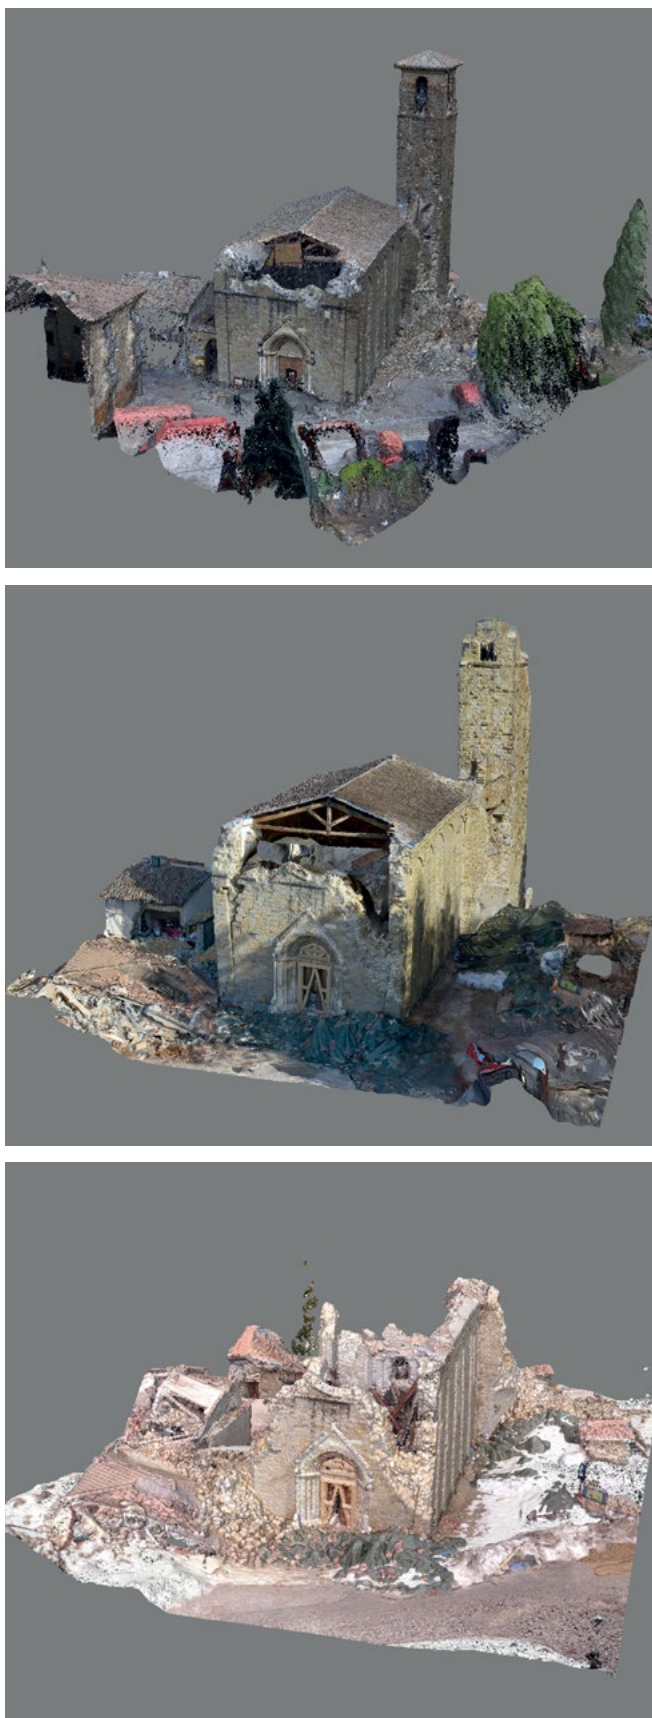
I modelli 3D multi-temporali (Figura 8) che saranno discussi nel prosieguo sono quindi identificati con riferimento alle missioni di acquisizione: T1 (dopo il 24 agosto 2016), T2 (dopo il 30 ottobre 2016) e T3 (dopo il 18 gennaio 2017). Nella Tabella 1 sono riportate le caratteristiche principali dei dati acquisiti, dal punto di vista terrestre (fotocamera reflex digitale a obiettivo singolo) e aereo, con riferimento ai UAV impiegati; sono inoltre riportati i principali risultati dal punto di vista qualitativo, risoluzione dei modelli (*Ground Sampling Distance*, GSD variabile da 4 mm a 8 mm) e di accuratezza metrica che risulta ottima per i tempi T1 e T2 attestandosi sotto il centimetro per il T1 e poco sopra il centimetro per il T2, mentre è diminuita drasticamente nel T3, anche per la difficoltà di prendere in considerazione riferimenti fissi precisi per via degli imponenti crolli.

Figura 8. Immagini dei modelli ottenuti T1 (dopo il 24 agosto 2016), T2 (dopo il 30 ottobre 2016) e T3 (dopo il 18 gennaio 2017). Si tratta di modelli 3D texturizzati ad alta definizione per la visualizzazione, l'analisi metrica e radiometrica, cioè la possibilità di misurare i danni occorsi alla fabbrica.
