Mappatura speditiva dei danni da immagini satellitari a supporto della risposta all'emergenza

Satellite based rapid mapping to assess damages in support of emergency management

ANDREA AJMAR, PIERO BOCCARDO, FABIO GIULIO TONOLO

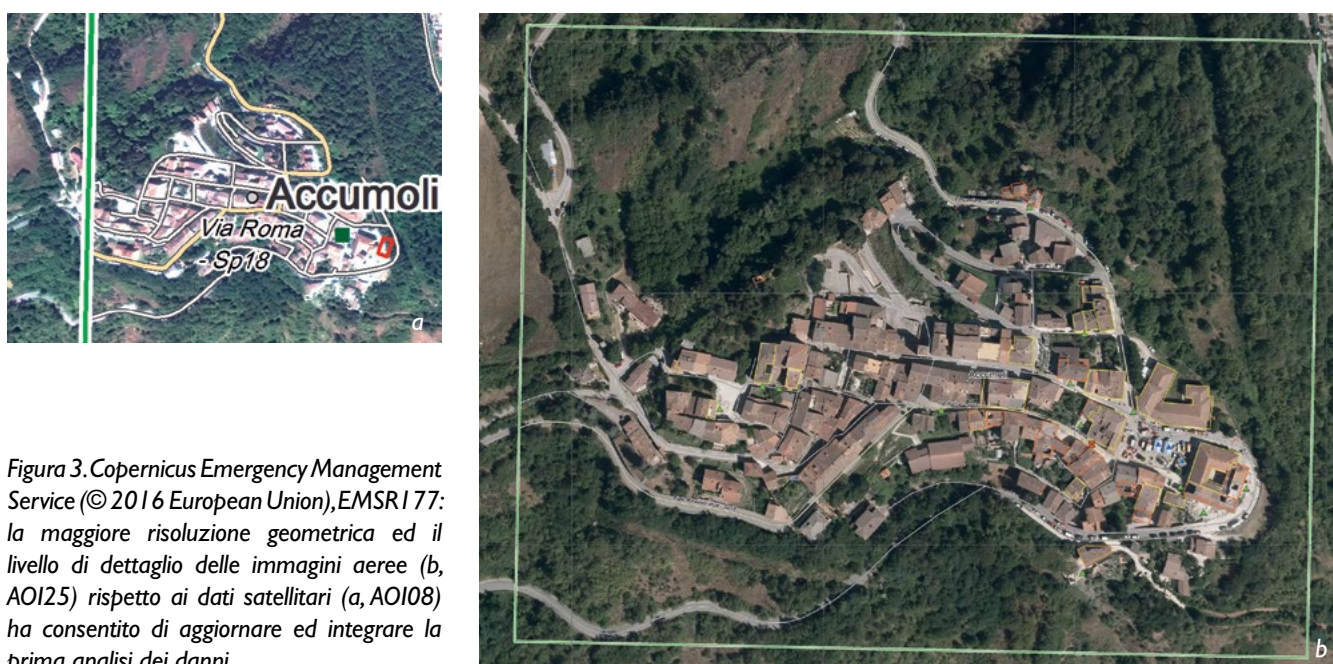
Figura 3. Copernicus Emergency Management Service (© 2016 European Union), EMSR177: la maggiore risoluzione geometrica ed il livello di dettaglio delle immagini aeree (b, AOI25) rispetto ai dati satellitari (a, AOI08) ha consentito di aggiornare ed integrare la prima analisi dei danni.

grazie a un'iniziativa pilota finanziata dal servizio CEMS volta a valutare l'utilizzo sinergico di piattaforme aeree (con e senza pilota) e immagini satellitari. Oltre alle 13 aree di interesse originali, sono state identificate e analizzate ulteriori 13 aree di dettaglio (con scale variabili tra 1:1.000 e 1:2.000). Grazie alla maggior risoluzione geometrica delle immagini (e al conseguente maggior livello di dettaglio), alla maggiore scala di analisi e all'assenza degli effetti legati alla copertura nuvolosa, l'analisi dei danni è stata rivista e migliorata: in questa serie di prodotti sono evidenziati anche i primi campi allestiti dalla Protezione Civile (Figura 3).

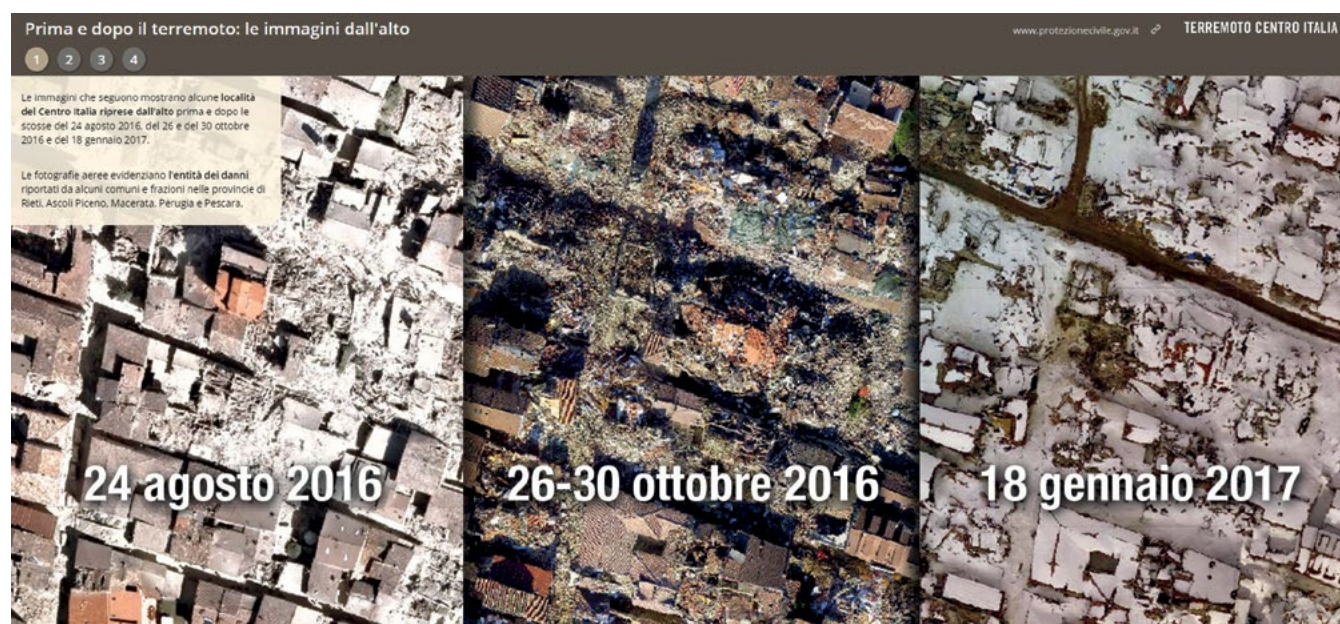
Figura 8. Prima e dopo il terremoto: le immagini dall'alto. Mappa interattiva pubblicata sul sito istituzionale del Dipartimento di Protezione Civile a scopi di comunicazione.

- prima e dopo il terremoto: le immagini dall'alto²². Le mappe mostrano le immagini dall'alto di alcune località del Centro Italia prima e dopo le scosse del 24 agosto 2016, del 26 e del 30 ottobre 2016 e del 18 gennaio 2017 (Figura 8);

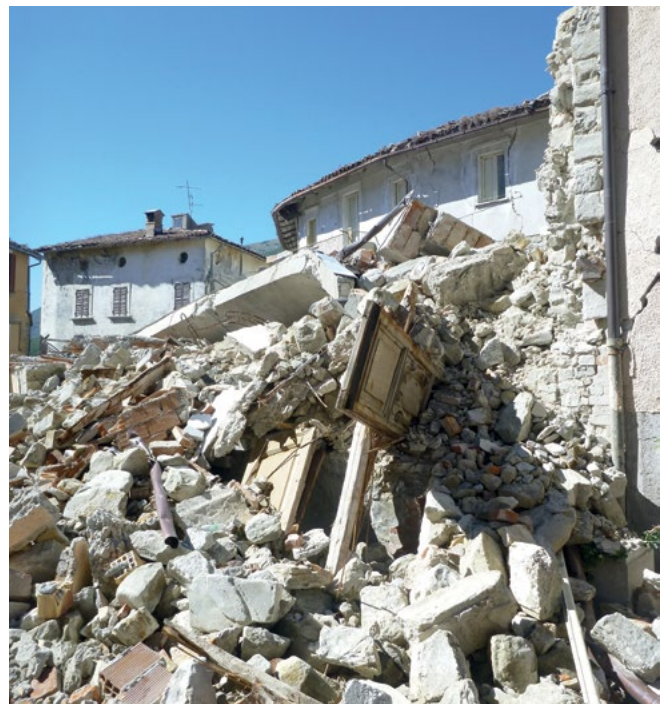
Figura 9. Applicazione WebGIS Copernicus Emergency Management Service (© 2016 European Union) –Validation con i dati del rilievo in situ (fotografia terrestre e classificazione EMS-98) a scopi di validazione delle analisi satellitari.

La rilevanza dell'accuratezza tematica è confermata dalle attività del modulo *Validation* del servizio CEMS, che si occupa anche della validazione delle analisi basate su dati satellitari e che, nell'ambito del terremoto in Centro Italia, ha effettuato diverse campagne di rilievo a terra a fine settembre 2016. I dati acquisiti (livello di danno rispetto alla scala EMS-98 e fotografia dell'edificio) sono stati resi disponibili attraverso un'applicazione webgis dedicata²⁴ (Figura 9).

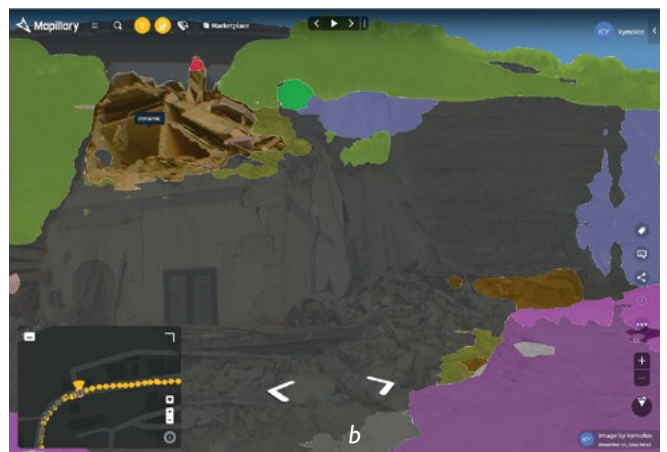
Figura 10. Esempio di un'immagine terrestre acquisita a Pescara del Tronto nel Dicembre 2018 (a) e il risultato del processamento di segmentazione automatica della piattaforma Mapillary (b) in cui la porzione di edificio rimasta in piedi è classificata come "Building" (grigio) mentre quella crollata come "Dynamic" (marrone chiaro). Fonte: <https://www.mapillary.com/appl/>.

Anche Mapillary sviluppa e applica sistematicamente alle immagini caricate nei propri archivi algoritmi di segmentazione e classificazione, concepiti per estrarre informazioni utili per varie applicazioni, ad esempio a supporto della guida autonoma. Il risultato di tali algoritmi non è quindi attualmente ottimizzato per applicazioni finalizzate alla valutazione di danni: tuttavia già nella configurazione attuale può fornire indicazioni utili, come evidenziato in Figura 10b. Inoltre, la stessa piattaforma potrebbe essere utilizzata in futuro per applicare algoritmi specificamente concepiti per individuare e delimitare danni a beni immobili e infrastrutture.
